DIAGNÓSTICO LOCAL

TIPOLOGIA E SOLUÇÃO CONTRA AS CHEIAS

DEFINIÇÃO DOS TIPOS

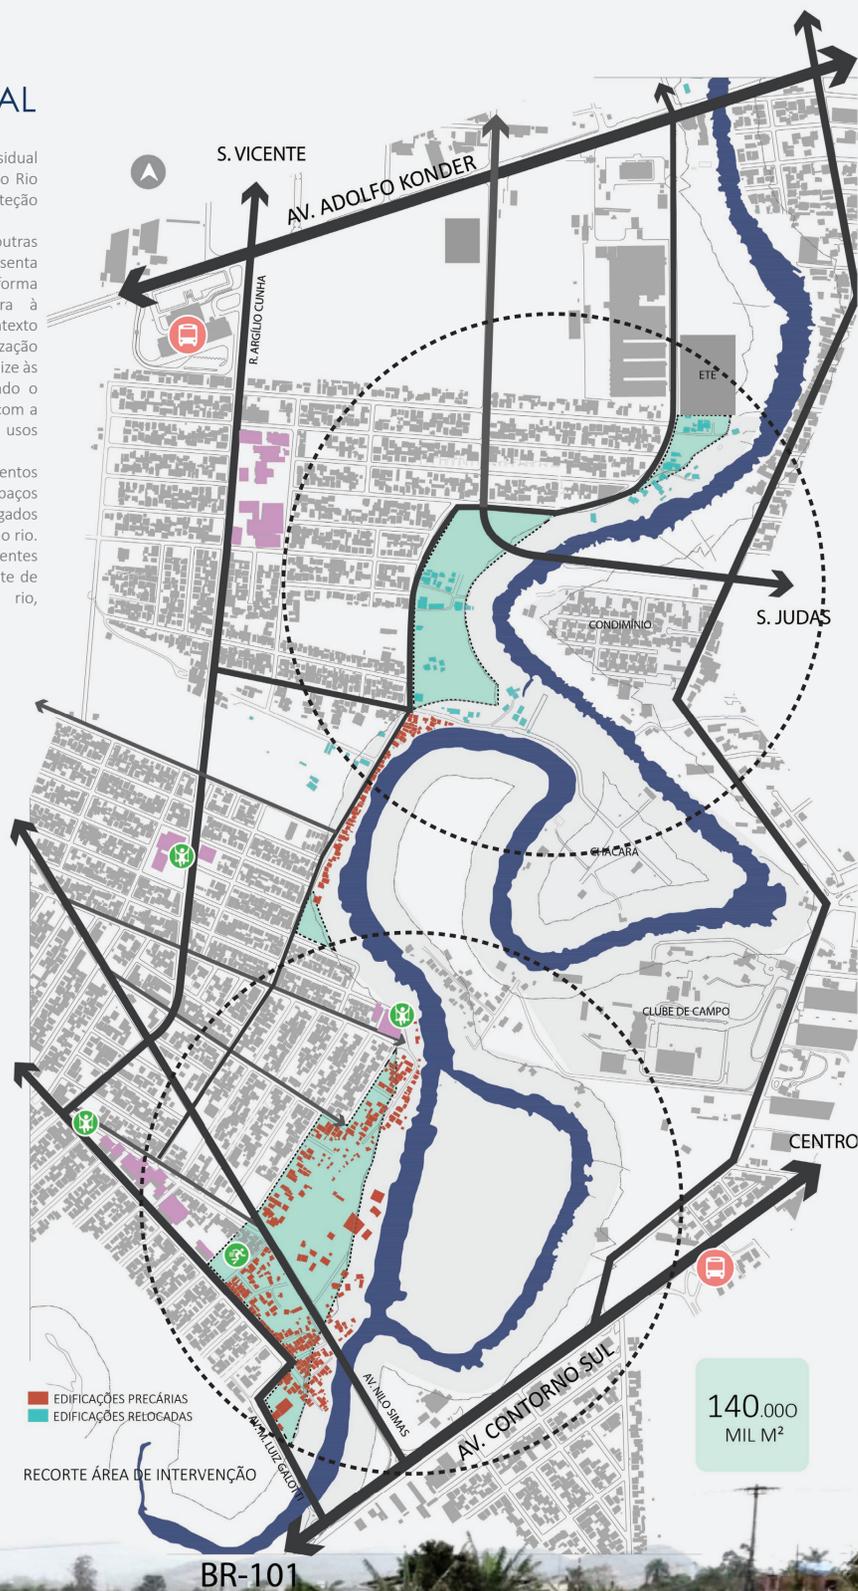
DEFICIÊNCIAS:

A gleba abriga as ocupações precárias e outras ocupações em vulnerabilidade, além disso, apresenta vazios residuais. As ocupações acontecem de forma desorganizadas e constituem uma barreira à paisagem e ao rio. A intervenção nesse contexto propõe além de novas habitações, uma organização que evite novas ocupações precárias e potencialize as qualidades paisagísticas do terreno, conectando o bairro ao rio. Não foram propostas conexões com a outra margem do rio, pois esta apresenta usos privados.

O entorno do recorte é servido de equipamentos públicos educacionais e de saúde, além de espaços de recreação, esporte e lazer. Estes são interligados por ciclovias entre si, porém não se conectam ao rio. A proposta visa conectar os equipamentos existentes à novos equipamentos localizados estrategicamente de forma a delimitar eixos direcionados ao rio, costurando o novo tecido ao existente.

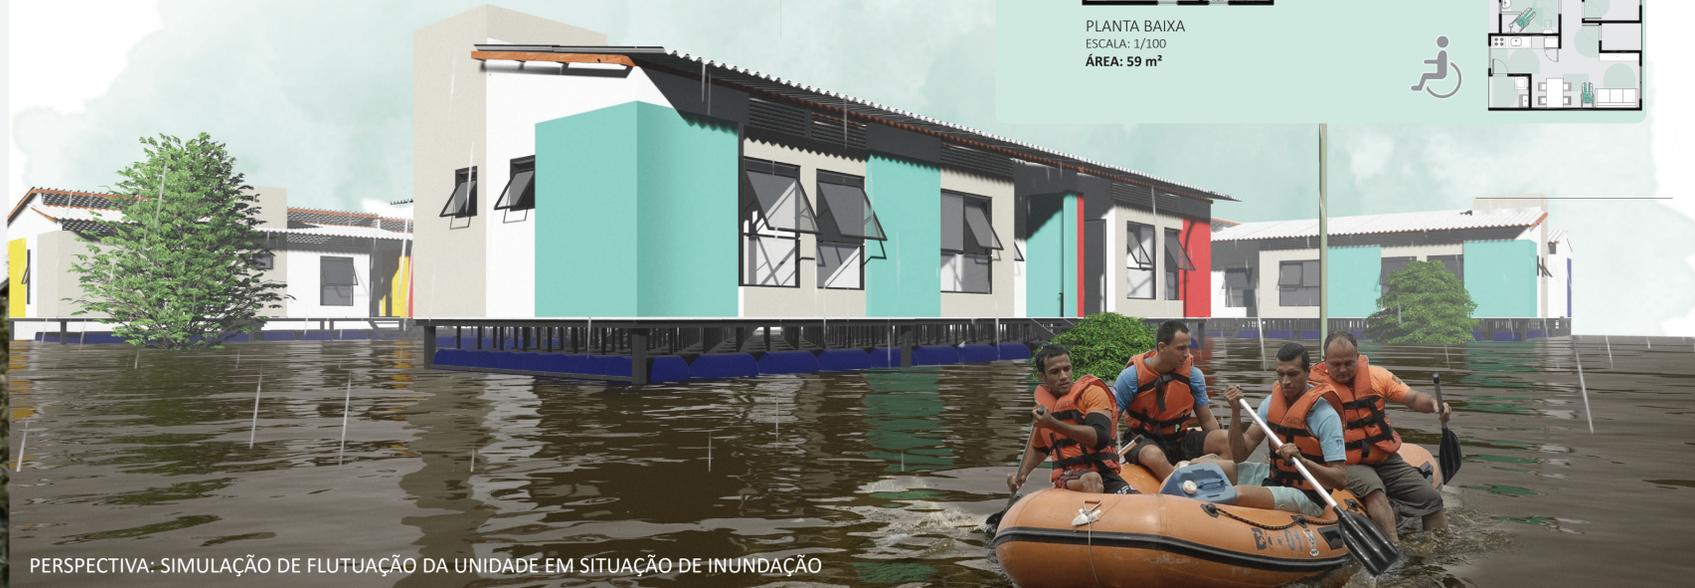
TIPO 01
ESCALA: 1/100
ÁREA: 39 m²

TIPO 02
ESCALA: 1/100
ÁREA: 59 m²

TIPO 03
ESCALA: 1/100
ÁREA: 59 m²

TIPO 04
ESCALA: 1/100
ÁREA: 73 m²

- 29% TIPO 01 (+ 01 A 02 INTEGRANTES)
- 5% TIPO 04 (+ 6 INTEGRANTES)
- 45% TIPO 02 (+ 03 A 04 INTEGRANTES)
- 21% TIPO 03 (+ 05 A 06 INTEGRANTES)
